INFORMACE ZA OBDOBÍ 1. 1. 2013 - 31. 12. 2013

Bezpečnostní inspekce místa smrtelné dopravní nehody,

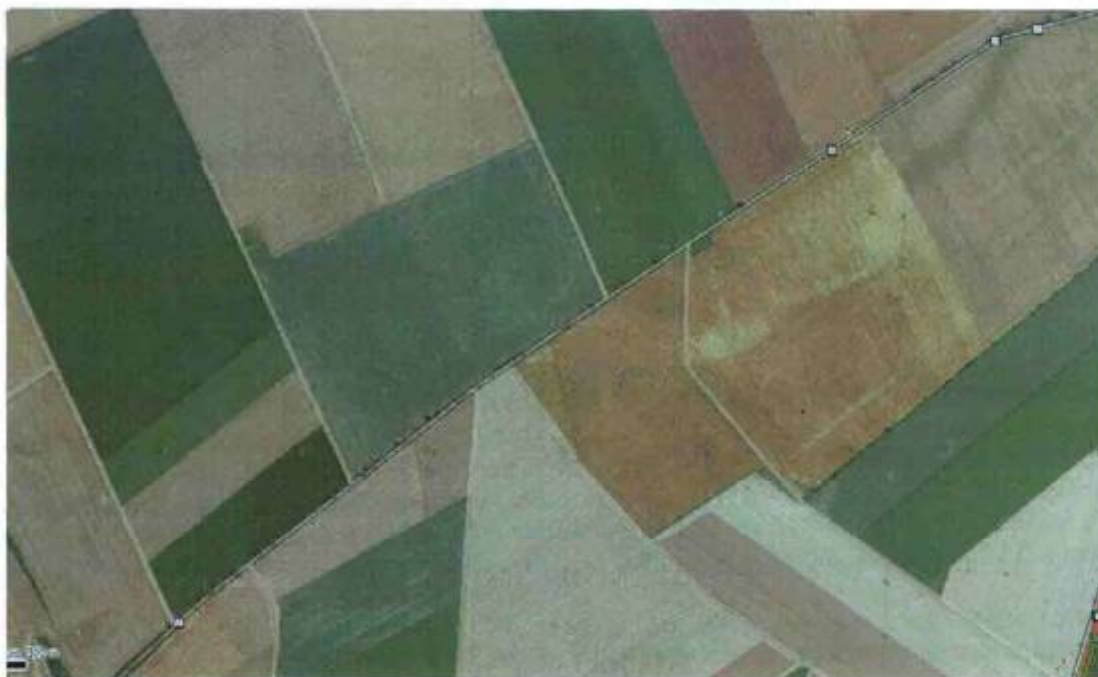
Přehled DN za rok 2008 až 2012

Je třeba konstatovat, že zjištěných 6 dopravních nehod končí 4 dopravní nehody srážkou vozidla se stromem.

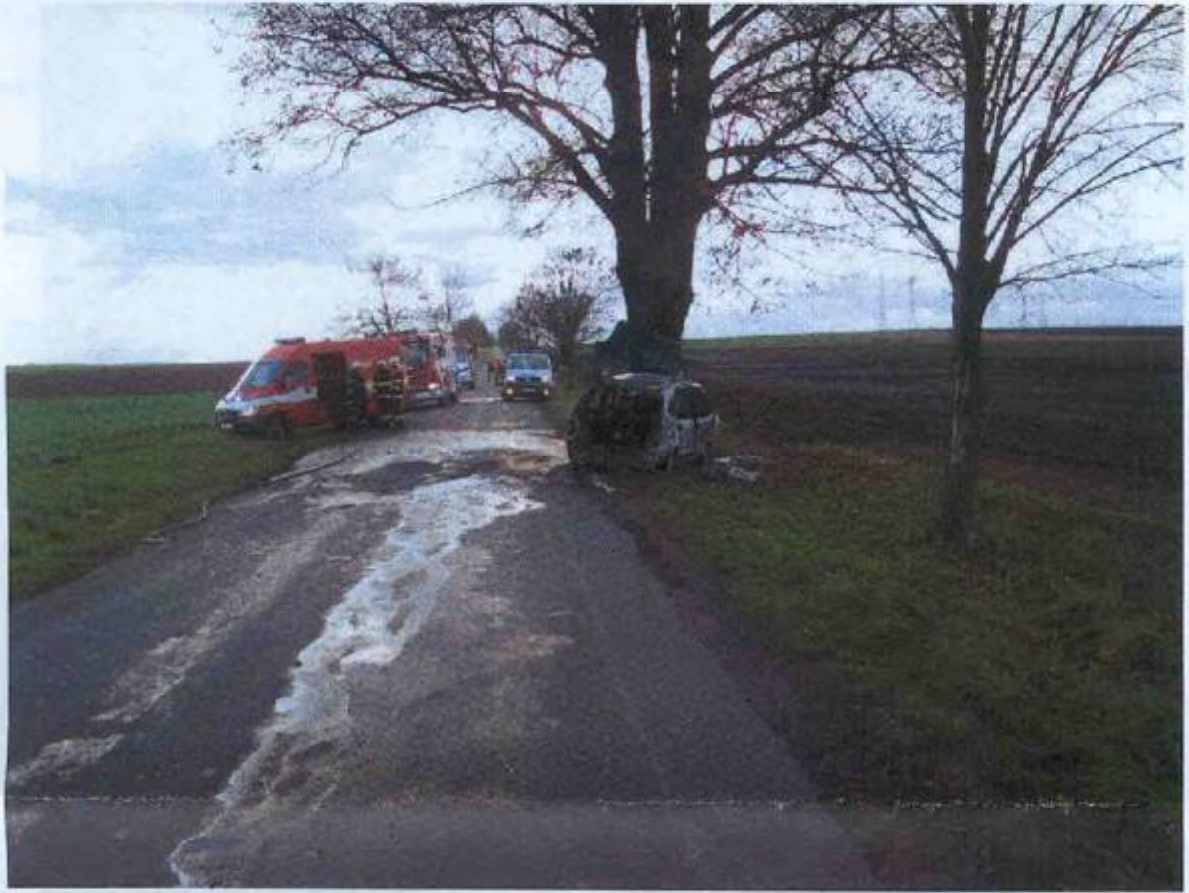
místo dopravní nehody

V místě dopravní nehody je silnice III/44928 v přímé. Cca 100m před místem dopravní nehody se nachází mírný směrový oblouk. Zpevněná část silnice je 5,6m široká, povrch je velmi starý s četnými poruchami, jedná se o nátěr – vsypné kamenivo. Nezpevněná část silnice je proměnně šířky min. šířce 0,3m. Silniční příkopy v mnoha místech jsou zaneseny a není poznat, kde končí nezpevněná krajnice a začíná silniční příkop. Kraje zpevněné části silnice jsou značně oproti středu vozovky pokleslé, s častými nerovnostmi. Směrový oblouk nacházející se cca 100m před místem dopravní nehody není žádným způsobem dostředně klopen. Silnice je lemována stromořadím. Většina stromů je osazena na vnější hraně silničního příkopu, několik starých stromů zůstalo osazeno v nezpevněné-krajnici. Dopravní značení v místě dopravní nehody a v okolí dopravní nehody se žádné nenachází. Intenzita provozu je poměrně nízká do 1000 vozidel/24 hodin.

okamžitá opatření: odstranění ve smyslu § 15 zákona 13/1997Sb všech stromů v krajnici silnice včetně ohořelého stromu, které ve smyslu § 29 zákona 13/1997Sb. tvoří pevnou překážku v silničním provozu

dlouhodobé opatření: úprava povrchu silnice tak, aby silnice odpovídala evropským standardům

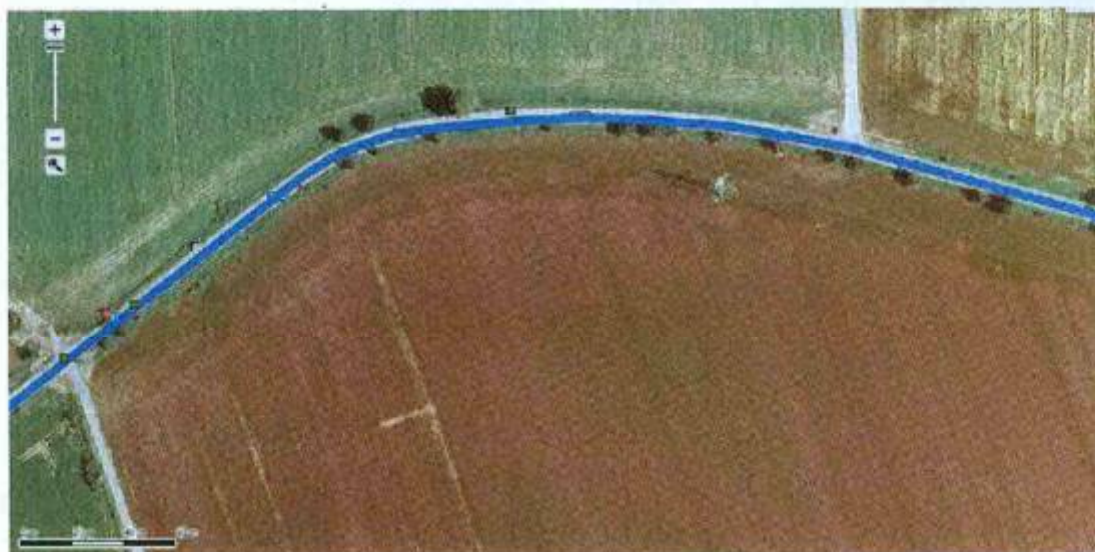
situace směrového oblouku

Silnice II/150 je v místě dopravní nehody ve zpevněné části 6,1m široká. Přesně nelze určit šířku koruny silnice, poněvadž nezpevněná krajnice přechází do mělkého příkopu, mezi nezpevněnou krajnicí a svahem příkopu není rozdíl. Směrový oblouk má odhadem nejmenší poloměr 150m. Poloměr směrového oblouku není konstantní, ale při průjezdu se výrazně mění (viz. situace). Povrch silnice je živičný, je starší jak 20 let a s největší pravděpodobností vykazuje zhoršené protismykové vlastnosti. Ve směrovém oblouku není provedeno rozšíření silnice. Na povrchu silnice jsou zapraveny povrchy tak zvaných „turbem“. Niveleta středu silnice je rovná, ale kraje silnice vzhledem k jejich špatné únosnosti jsou pokleslé se značnými nerovnostmi. Příčný dostředný sklon ve směrovém oblouku je nedostatečný, neodpovídá ČSN a to především pro pruh určený pro jízdu vozidel od Ohrozimi na Vícov. Ve směrovém oblouku je i oblouk výškový vyduť. Pro směr jízdy od Vícova je nájezd do směrového oblouku téměř v rovině, výjezd ze směrového oblouku je ve stoupání. Na vnější straně směrového oblouku roste ochránce přírody chráněná lípa s božími muky (je zajímavé, že za dobu 34 let nedošlo k nárazu vozidla jak do lípy, tak do božích muk). Vpravo při vjezdu rostou dva stromy. Ostatní stromy na vnitřní straně směrového oblouku ve smyslu § 33 zákona 13/1997Sb. byly vykáceny. Další stromy jsou až za směrovým obloukem. Dopravní zátěž dle posledního sčítání dopravy v r. 2010 je okolo 3000 vozidel/24 hodin. V době dopravní nehody byla silnice mokrá.

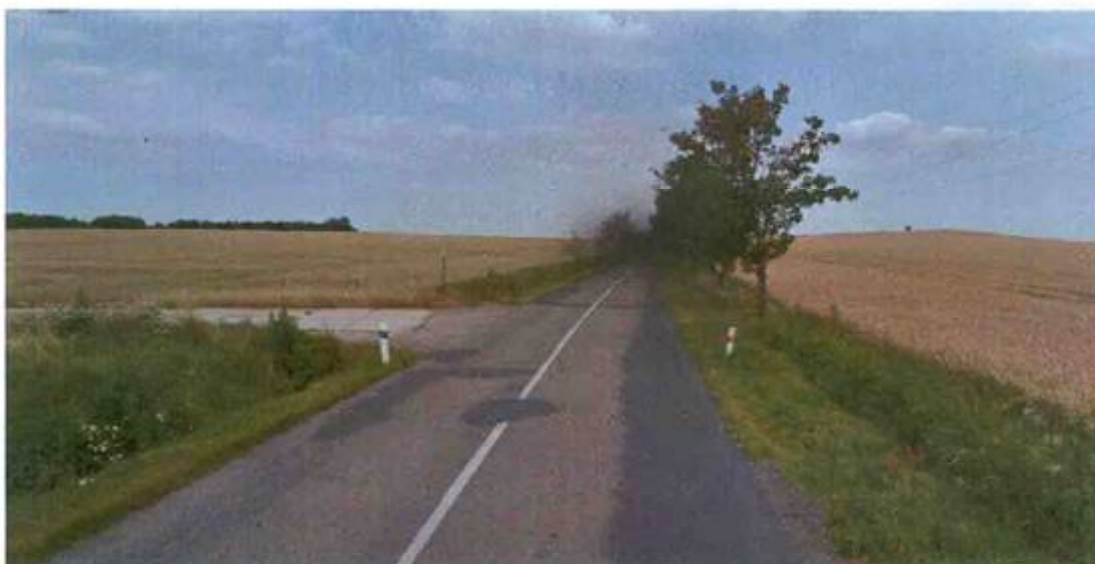
výjezd ze směrového oblouku a zároveň místo dopravní nehody

kteřá se stala dne 12.1.2014 v 02,30 hod. na silnici II/150 v km 123,880 mezi obcemi Vícov a Ohrozim. K dopravní nehodě došlo tak, že řidič osobního automobilu jel od Vícova na Ohrozim, nezvládl průjezd pravotočivým směrovým obloukem, sjel na levou krajnici, odtud strhl vozidlo vpravo a vyjel vpravo mimo silnici kde narazil do stromů. Při dopravní nehodě dvě osoby zemřely a jedna osoba byla těžce zraněna.

- provést stavební úpravu – obnovení povrchu silnice, opravení poklesu krajů silnice, provedení řádného klopení ve směrovém oblouku a řádném rozšíření vozovky ve směrovém oblouku. Silnice II/150 je v některých úsecích užší jako 5,5m, nutno provést standardní šířku silnice tak, aby bylo umožněno bezpečné vyhýbání s protijedoucím nákladním automobilem nebo i bezpečné předjetí nákladního automobilu (projíždějící automobily se dřevem Pila Ptení).
- dokončit vykácení všech dřevin na vnitřní straně směrového oblouku. Na Obci Vícov již v r. 2012 proběhlo jednání ve věci kácení stromů na vnitřní straně směrového oblouku, ale k vykácení všech stromů nedošlo, ačkoliv Obec Vícov vydala rozhodnutí ke kácení stromů.
